## RAPORT DE EVALUARE

Estimarea valorii de piață a bunurilor mobile

Autoutilitara Renault Mascott, Remorca BLYSS si Remorca VAPP

| Nr. / Data raport | 442 / 08.11.2024 |

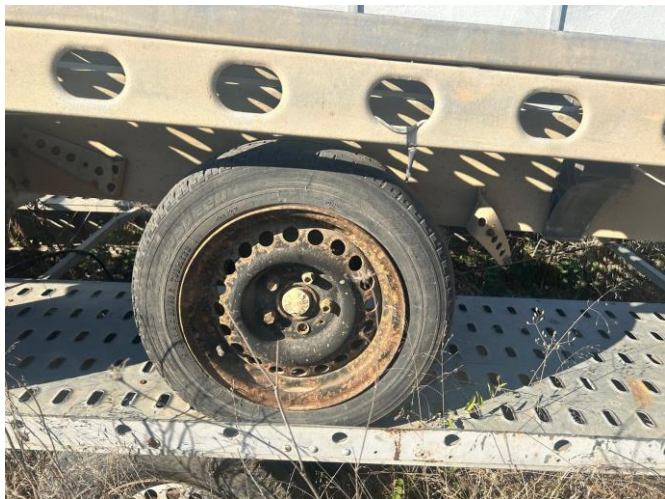
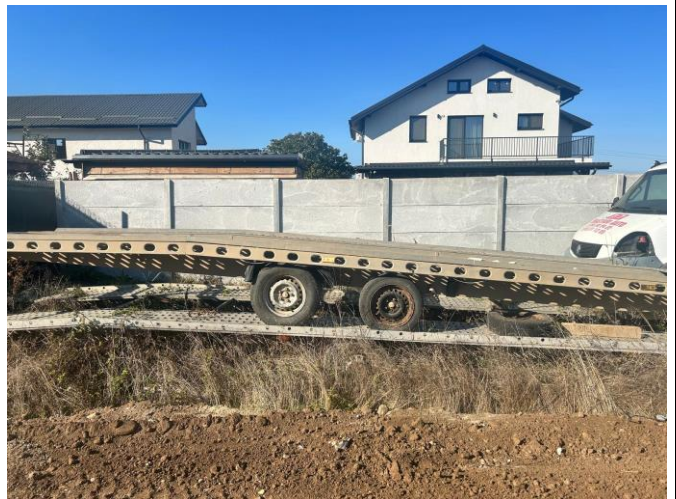
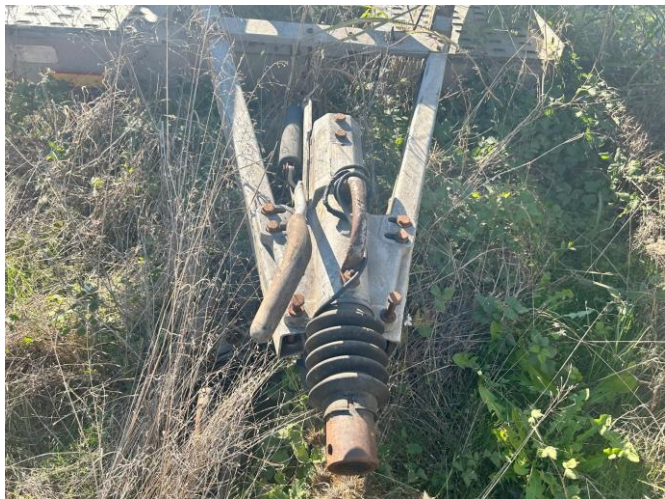
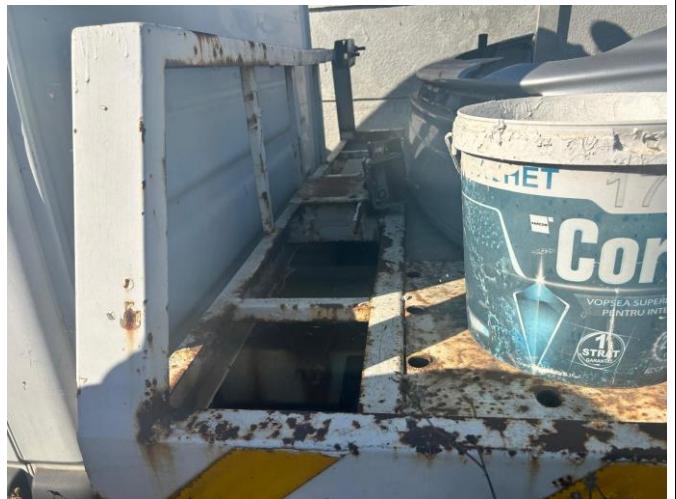
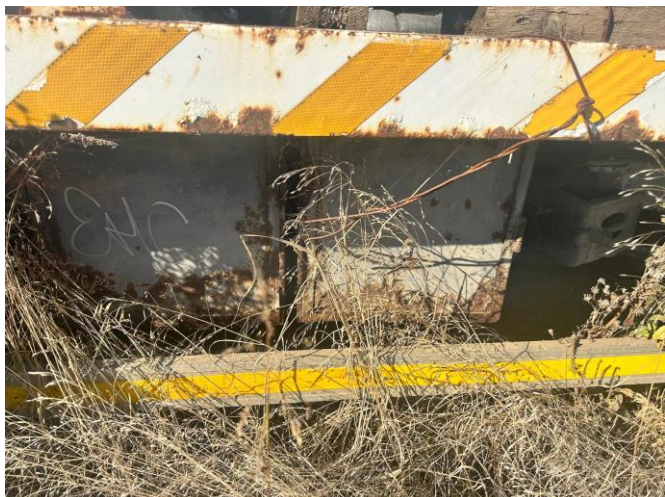
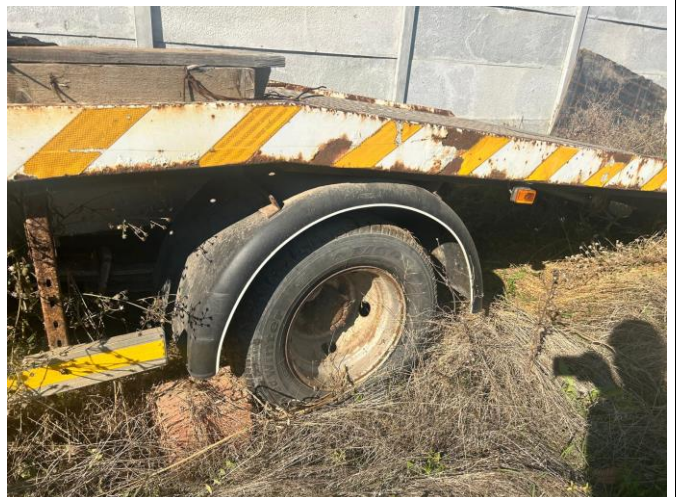
- Anvelope foarte uzate, partial desumflate
- Lipsă o roată
- Lipsă un tambur
- Lipsă sistem frânare
- Semne puternice de rugina, posibil structura afectata

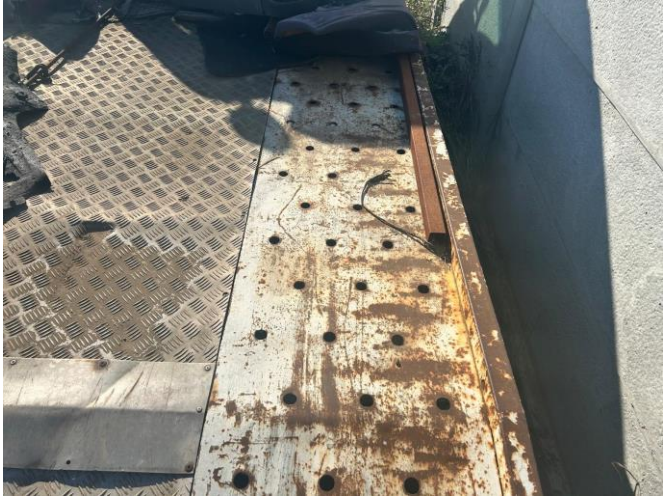
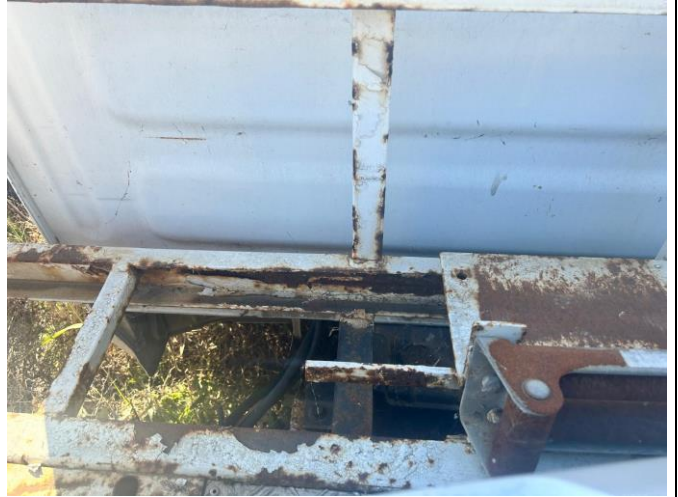
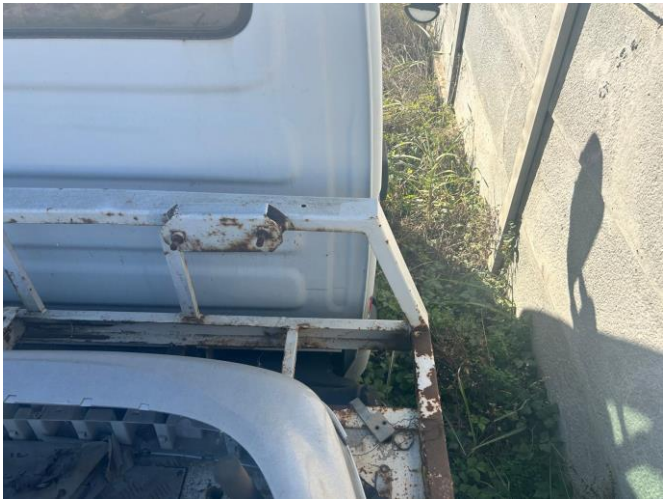
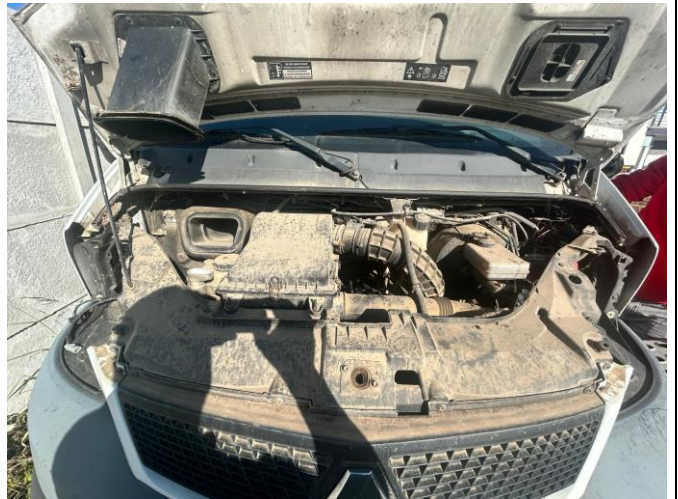
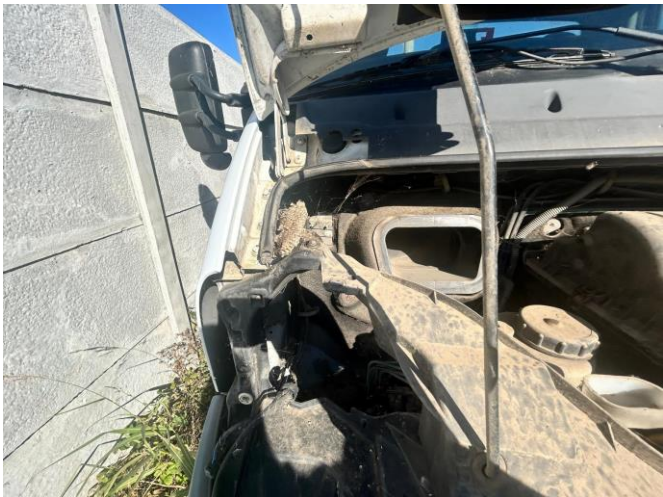
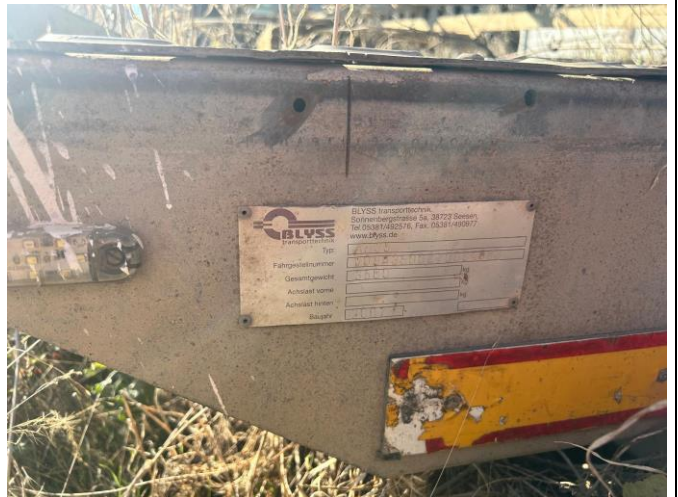
- Lipsă stopuri spate
- Anvelope foarte uzate, partial desumflate
- Lipsă sistem frânare
- Proţap rupt
- Serie corodata
- Semne puternice de rugina, posibil structura afectata
